| <b>DOCUMENTO:</b> | Informe Definitivo Auditoria Control Interno | |

| <b>Proceso:</b> | Gestión Vivienda y Urbanismo |
| <b>Procedimiento:</b> | Proceso de Gestión Vivienda y Urbanismo/Mejoramientos de vivienda/Infraestructura |
| <b>Objetivo de la Auditoría:</b> | Verificar el cumplimiento de los requisitos de la norma NTC 6047 de 2013, en la sede física de la Empresa de Desarrollo Urbano y Rural de Dosquebradas y la ejecución de obra de los subsidios de mejoramientos de vivienda urbana y rural, evaluando el cumplimiento de las normas relacionadas con la construcción y el componente técnico de los términos de referencia del contrato de obra No 014 de 2022. |

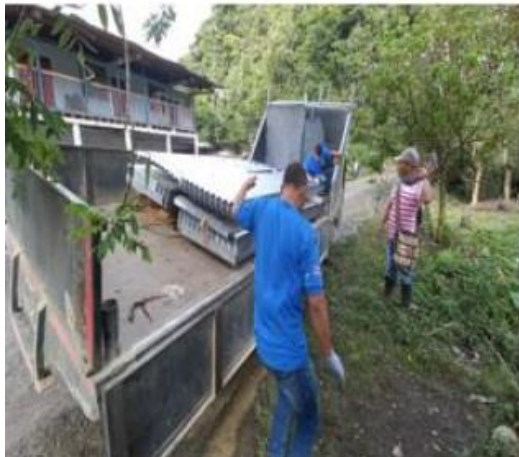
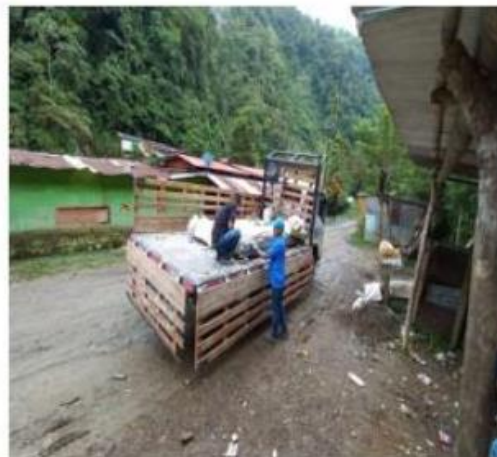
Registro fotográfico Transporte materiales

Con respecto a “..encontrando por el contrario el pago del transporte de cada vivienda por un valor de \$ 294.000 en las actas del presupuesto a ejecutar dando un costo promedio antes del AU por \$ 36.456.000 para las 124 viviendas, al igual se ubica el pago de sobre acarreo en el sector urbano de algunas viviendas auditadas, las cuales no tienen una distancia mayor para el presente proceso.....” es de aclarar que ese valor es el pago del transporte por entrega de materiales con su respectivo ayudante en cada una de las viviendas, en el pago del sobre acarreo se tuvo en cuenta que el transporte de materiales no llegaba hasta la puerta de la vivienda por la ubicación de la vivienda en los casos donde son predios con acceso peatonal, adjunto registro fotográfico de volqueta para transporte de materiales y retiro de escombros

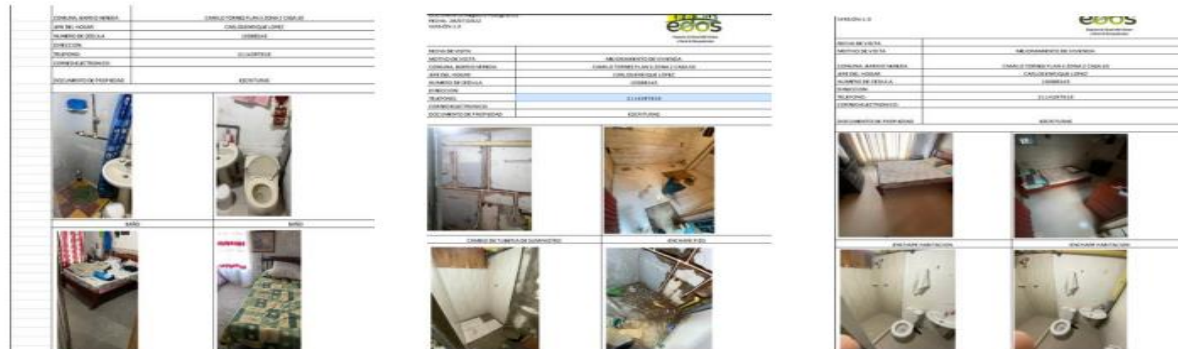
Se aclaro en comité técnico que, se realizó el estuco y pintura, la malla electrosoldada fue instalada para poder hacer la placa y el tomacorriente se reparó.

Se anexa registro fotográfico del antes-durante y después

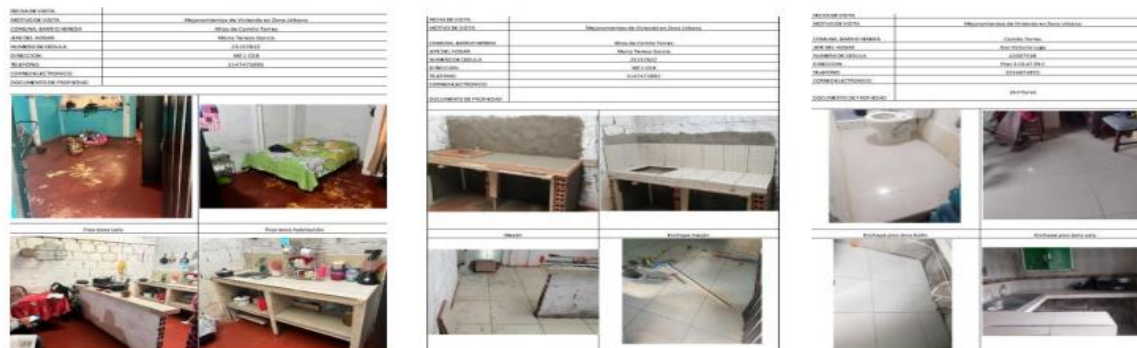
Se aclaro en comité técnico que según acuerdo del contratista en la pactacion de precios se aplicaría sobre acarreo cuando el vehículo no llega al predio.

Se anexa registro fotográfico de la intervención de las obras de mejoramiento de vivienda: antes-durante y después

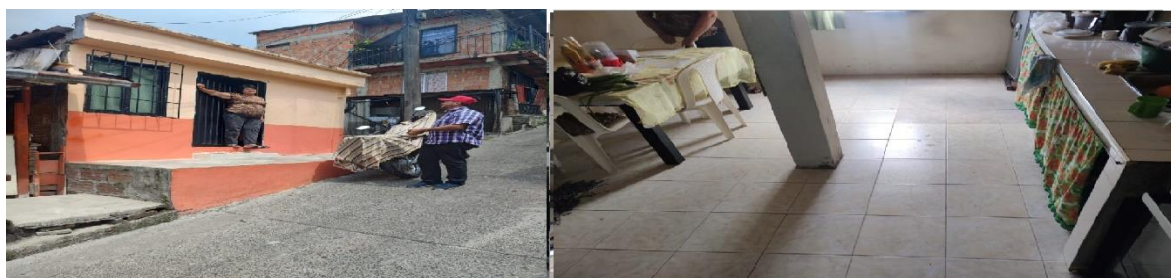
1. Se instalaron 2.17 m2 de un enchape distinto al resto.
2. Se evidencian problemas de nivelación en el enchape, mala instalación.

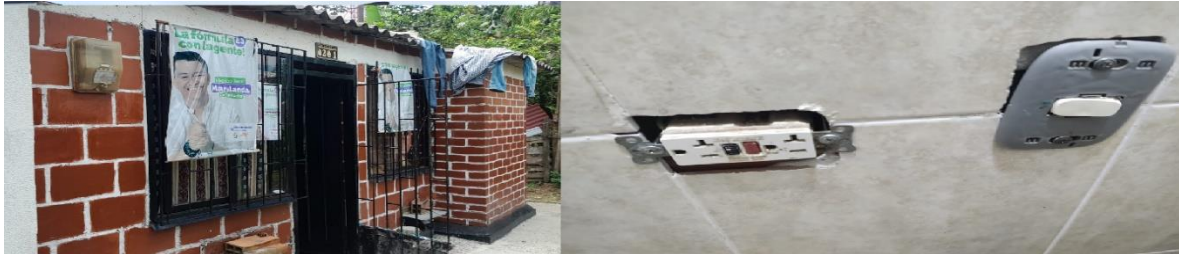
1. La propietaria manifiesta que no está de acuerdo en firmar el formato ni brindar sus datos hasta que no le sea reparada una fuga en la grifería que le fue instalada en la ducha.
2. No se evidencia la instalación eléctrica ubicando conexiones existentes.

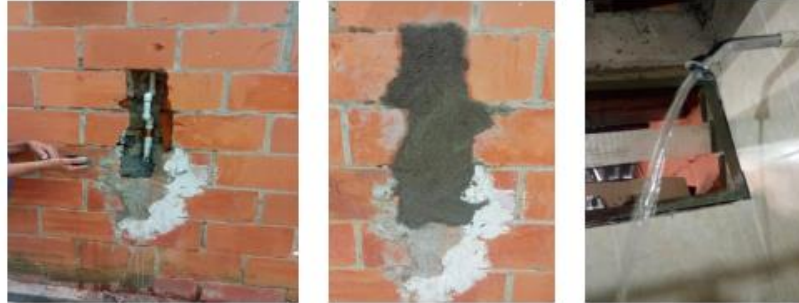
Se aclaro en comité técnico que el beneficiario retiro las tapas de las instalaciones eléctricas, con respecto a la grifería se cambió la llave de la ducha

Se anexa registro fotográfico de la intervención de las obras de mejoramiento de vivienda: antes-durante y después

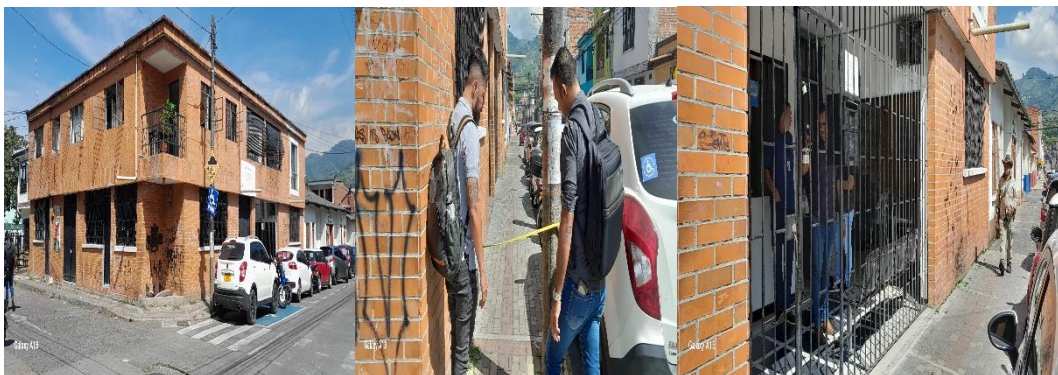
Registro Fotográfico Fuente Propia

- La zona de estacionamiento para las personas con delimitaciones físicas ubicada sobre la calzada externa del punto de ingreso para las instalaciones EDOS, no presenta las medidas mínimas establecidas con su área de transferencia, encontrándose un ancho de 2.4m y un largo de 5m, teniendo presente que las medidas mínimas para estacionamiento deben ser con un ancho de 3.9m y un largo de 4.5m, incluyéndose el área de transferencia la cual debe ser para el lado del automóvil, de 1.5 m como mínimo, el ancho para la rampa de acceso debe ser de 1.2m, aclarando que una persona con silla de ruedas requiere un área de giro de 1.5m x 1.5m, según **NORMA TÉCNICA COLOMBIANA 6047 DE 2013 – NUMERALES 6 – 7.**

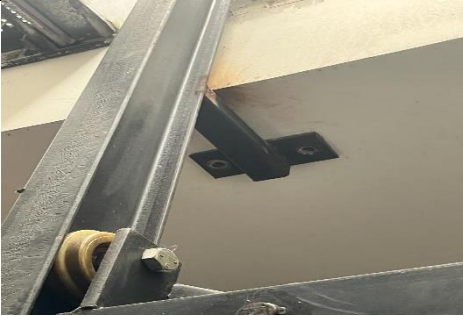
| Registro | Observaciones |
|---|---|
| | <ul style="list-style-type: none"> <li>- Se identifica estructura metálica que conforma el sistema de elevación del ascensor y se realiza hallazgo de elemento sin anclaje.</li> </ul> |

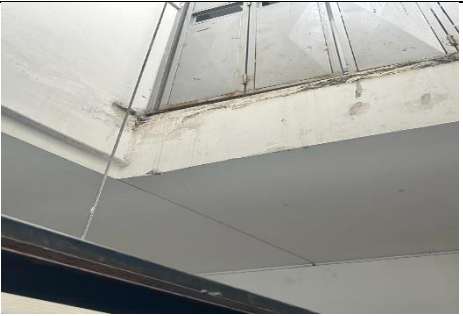
| Registro | Observaciones |
|---|---|
| | <ul style="list-style-type: none"> <li>- Se detecta puerta como elemento No estructural la cual no cuenta con los requisitos de seguridad de los usuarios. Alerta de Peligro, elementos corridos</li> </ul> |

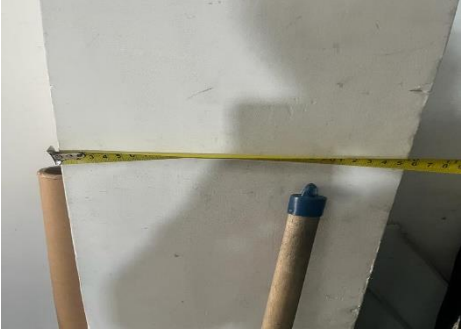
| - | | - Se identifica elemento de resistencia sísmica en el primer nivel, columna con sección menor a 30 cm, no cumple con la sección c.21.6.1.1 |

- Al realizar la inspección visual de la edificación no cuenta con un sistema estructural definido, se debe realizar un peritaje estructural cumpliendo lo estipulado con el título A10 de la normativa NSR-10.
- La edificación presenta elementos no estructurales que cumplen el título A.9 y C.15.11.
- Se identifican elementos deteriorados en el sistema de cubierta, lo que es un punto vulnerable de falla en ciertas zonas y podría ocasionar colapso de cubierta. Elementos deben ser sustituidos o reemplazados.

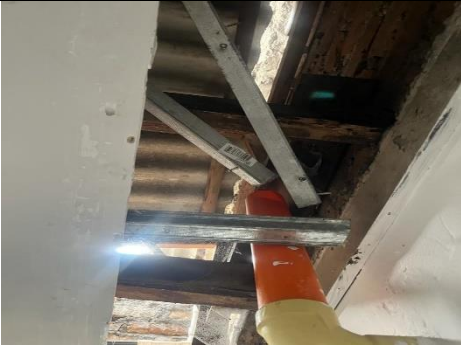
| - | | - Sistema de cubierta: se identifican elementos de correas en madera donde se nota el desgaste y deterioro, elemento en estado de peligro se necesita revista física para cambio y mantenimiento de la cubierta. |

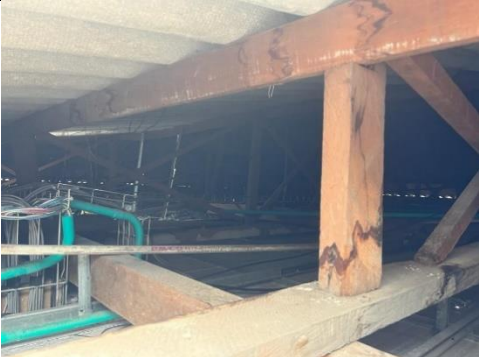
| - | | - Sistema de cubierta: se identifican elementos de cerchas en madera que conforman el sistema de cubierta, no se identifican elementos dañados en ciertos tramos. |

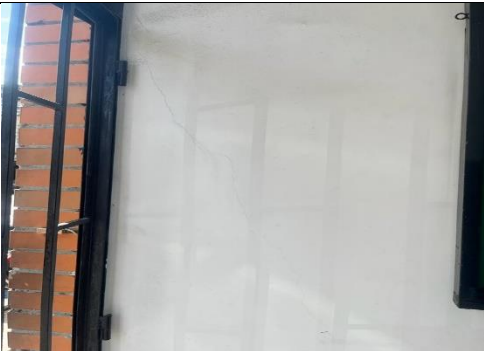
| - | | - Muro o división con grieta no mayor a 1mm de espesor, no se clasifica como riesgo, grieta por posibles movimientos sísmicos. |

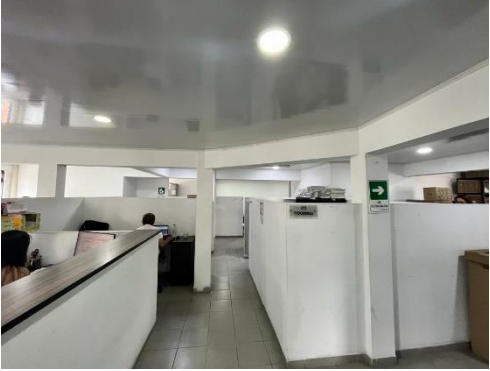
| - | | - Sistema estructural, se identifican columnas de resistencia sísmica en el nivel 2 de la edificación. |

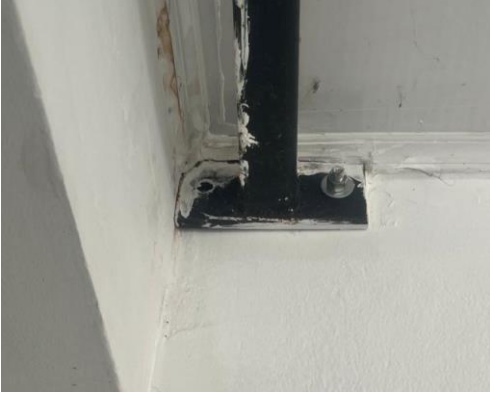
| - | | - Se identifica soporte de estabilidad del ascensor y se evidencia sistema sin pernos de anclaje. |

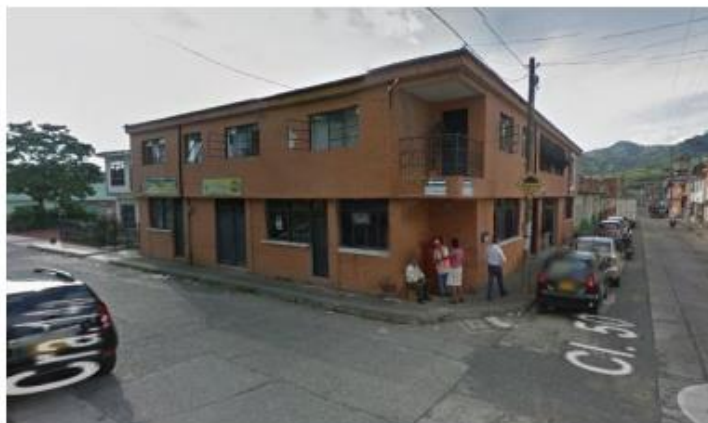
La vivienda bifamiliar cuenta con un edificio de planta rectangular de dos (2) niveles construidos en mampostería.

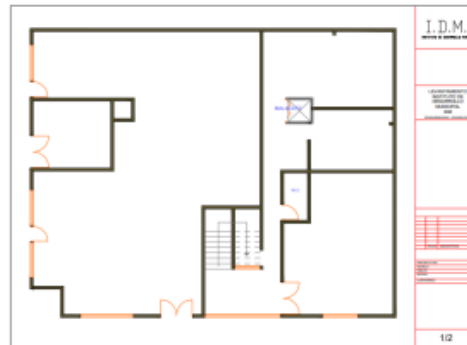
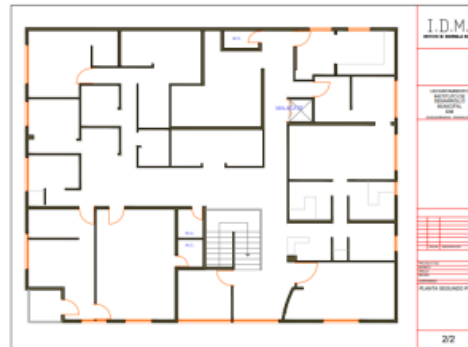
*La vivienda bifamiliar presenta un sistema estructural conformado en su mayoría por muros en mampostería no reforzada. Los muros en mampostería fueron construidos con ladrillo común recocido con espesores de 15cm de los cuales se pudieron identificar muros portantes que se muestran a continuación:*

*Para el segundo nivel, inicialmente el piso era en madera, después una placa maciza que se apoya en algunas columnas y vigas, las cuales a su vez se soportan en los muros de mampostería. La cubierta es en teja ondulada en fibrocemento. Los muros de mampostería se encuentran agrietados presentando infiltraciones y humedades*

*No es viable realizar un diseño de reforzamiento de la vivienda en virtud de que es una edificación muy antigua y ya presenta daños en la conformación de esta, que requiere un estudio estructural especializado para evitar que la vivienda colapse en el momento de llevar a cabo algún tipo de arreglo o mejora.*
